Premières « photos-reportage » d'un incident mémorable survenu à Vendôme en 1863.

BERNARD DIRY, ALAIN DUBOIS

Résumé : *La découverte des deux premières « photos-reportage » concernant Vendôme constitue une chance considérable pour notre ville. De plus, associées directement à un événement qui aurait pu être dramatique, elles méritent bien la présentation détaillée des faits contenus dans le présent article.*

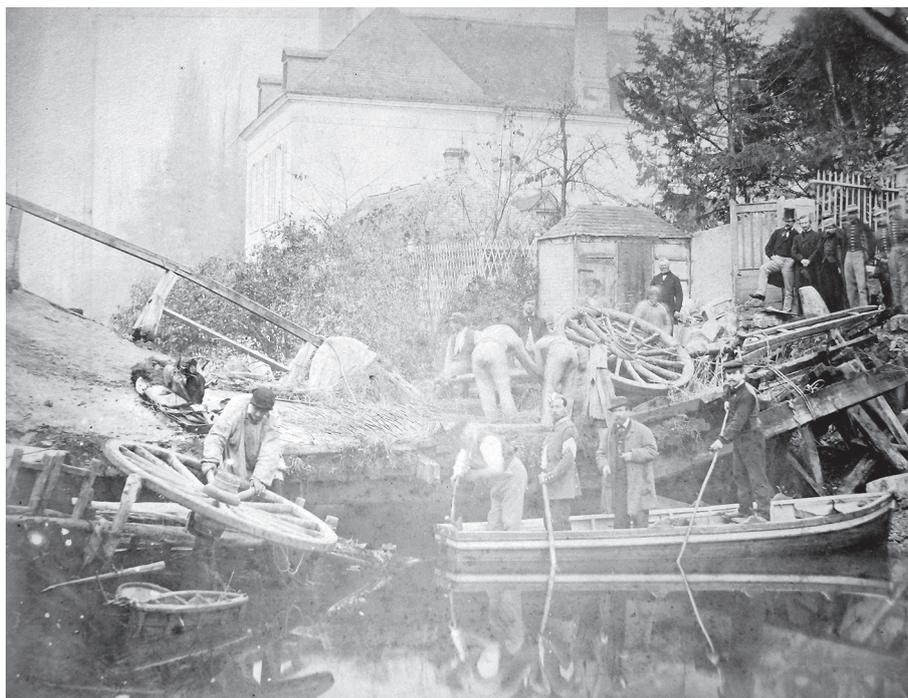
Photo 1 : Effondrement du pont Saint-Bié selon une prise de vue est-ouest (fonds iconographique de la Société archéologique).

fortifiées donnant accès à la ville. Mais depuis cette date, il semble que son entretien ne fut pas une des préoccupations majeures des édiles municipaux d'alors. Dans le procès-verbal établi à la suite de cet effondrement par la Gendarmerie Impériale, on retiendra particulièrement cette phrase très explicite qui illustre bien notre propos : *On ne peut attribuer la chute du pont Saint-Bié qu'à son état de vétusté, ce pont construit en bois était pourri en beaucoup d'endroits*¹.

la rupture d'une partie des poutres reliant le pont à la culée ; en même temps le tablier s'affaissait à gauche, en manière de talus, dans une partie de son parcours, et la lourde voiture, perdant son aplomb, était précipitée dans la rivière, entraînant le limonier. Les deux premiers chevaux avaient pu être séparés de leurs traits. Le reste du tablier commença à céder à son tour, au moment où le cheval de la seconde voiture s'y engageait à son tour...

Quant aux raisons de la rupture de ce pont mal entretenu, le journaliste nous livre une information intéressante et complémentaire : *Ce qui a surtout hâté la ruine et déterminé l'écroulement du pont Saint-Bié, c'est le fréquent passage, depuis quelques jours, de lourdes charrettes chargées de moellons extraits de la carrière de la Chappe et destinés à l'édification de notre gare*.

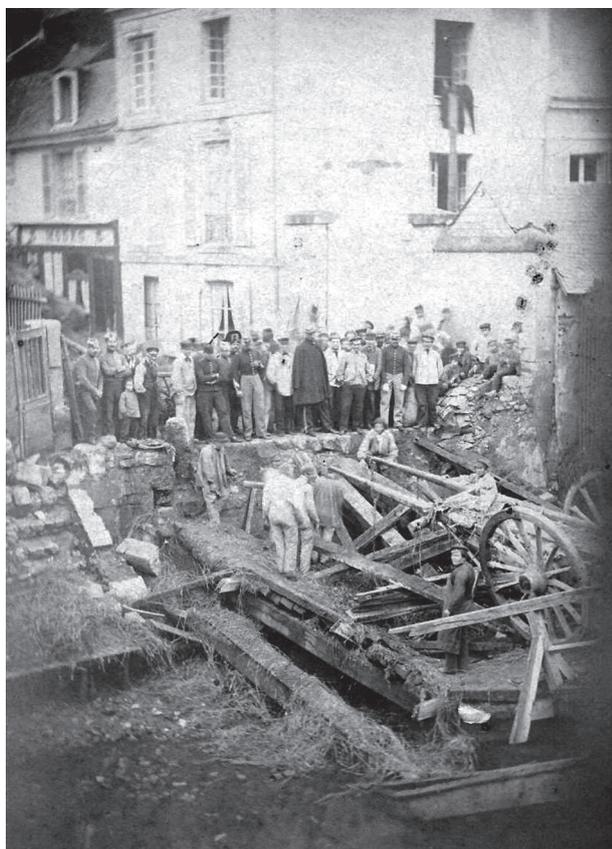
Photo 2 : Effondrement du pont Saint-Bié pris sous un angle nord-sud (fonds iconographique des Bibliothèques de la Communauté du pays de Vendôme, cote Vi 319).

est-ouest tandis que celle conservée à la bibliothèque, l'est sous un angle sud-nord. Pour cette dernière, il s'agit également d'une épreuve sur papier albuminé, contrecollée sur carton, et mesurant 15 × 21,5 cm. Aucun nom de photographe n'apparaît non plus. Le musée de Vendôme conserve également un exemplaire similaire sous la forme d'un tirage au gélatino chlorure d'argent (musée de Vendôme, inv. 2971).

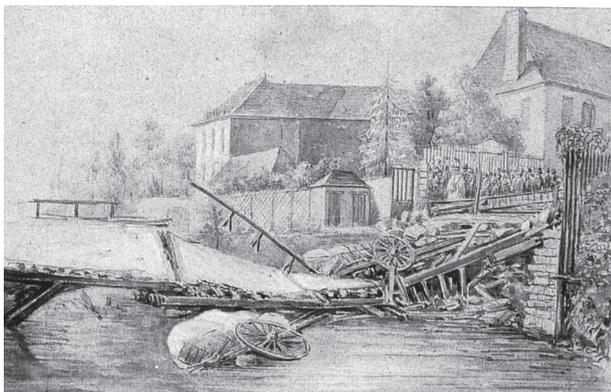
Photo 3 : Dessin de Gervais Launay. Écroulement du pont de bois, rue Saint-Bié le 16 novembre 1863. Lavis bistre et aquarelle sur papier teinté (BCPV, Album 1, p. 42, vue 67 ; reproduit dans le livre édité par le Comité Départemental du Patrimoine et de l'Archéologie en Loir-et-Cher intitulé *Dessins et aquarelles de Gervais Launay, premier album*, Vendôme, ville et canton, 2004, p. 67).

Il est à noter que la bibliothèque possède un dessin de Gervais Launay sur cet événement, exécuté du même point de vue que la photographie appartenant à la Société Archéologique (photos 1, 2 et 3).
